O RESTAURO DA CÚPULA DA IGREJA DO IMACULADO CORAÇÃO DE MARIA

Laura Rita Facioli (*); Caroline Tonacci Costa (*); Ana Clara Giannecchini(*); Elaine Bottion (*)
 (*) Croma Arquitetura e Restauro S/S Ltda.

A Igreja do ICM está em processo de restauro desde 1995, a última etapa realizada foi o restauro de sua Cúpula, objeto deste trabalho.

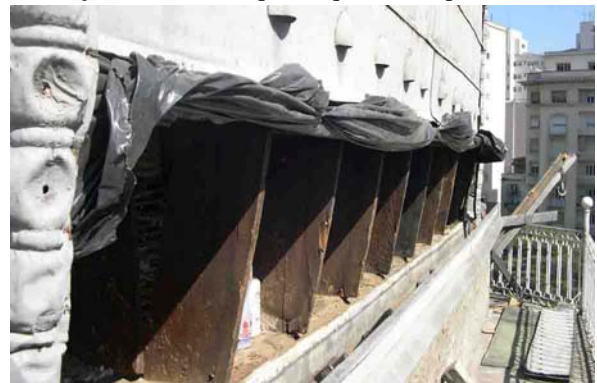
Situação encontrada: aspecto original mantido; presença de insetos xilófagos; trechos com vedações insuficientes e trechos apodrecidos por umidade provida de vazamentos (águas pluviais); acúmulo de detritos e pó.

Fig02: Madeiramento da calota externa.

Plano de trabalho realizado: limpeza total da calota e descupinização; mapeamento e remoção de partes apodrecidas das estruturas de madeira; execução de reforços, e substituição do sistema de descarga estrutural da escada de acesso para manutenção; contenção e consolidação dos trechos de estuque; amarração externa dos quatro quadros trapezoidais.

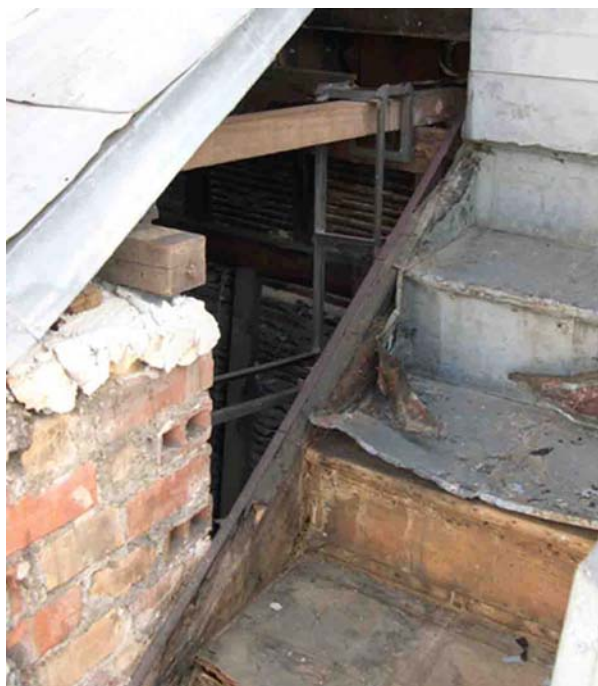
Situação encontrada: a estrutura de madeira sofreu o ataque de insetos xilófagos comprometendo trechos dos apoios de transição e fazendo com que o peso da escada passasse a ser descarregado diretamente sobre o estuque. Isto ocasionou diversos danos às pinturas murais que têm este estuque como suporte (calota interna), tais como trincas, rachaduras e descolamentos tanto do suporte como da camada pictórica. Além destes problemas de ordem estética têm as questões relativas à segurança do local, pois se trata de uma escada de serviços por onde as pessoas circulam, localizada a 27 metros do chão e que se encontrava apoiada sobre uma frágil estrutura de estuque.

Fig.03: Escada de acesso ao interior da cúpula.

Plano de trabalho realizado: foi projetado um sistema de peças e tirantes metálicos com o objetivo de reforçar os trechos de madeira comprometidos e de aliviar o peso próprio da escada apoiado diretamente sobre o estuque. Para a execução dos trabalhos de colocação destes reforços e tirantes metálicos foi feito, preliminarmente, a proteção e o escoramento na face do estuque que funciona como suporte das pinturas. Também foram executados reforços metálicos para serem colocados na base que articula o sistema calota externa / calota interna e descarrega sobre uma base de madeira apoiada na alvenaria.

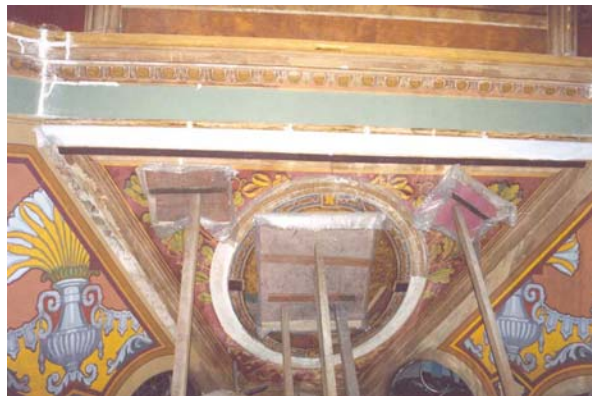
Situação encontrada: comprometimento do madeiramento da estrutura e do estuque devido ao ataque de insetos xilófagos e umidade (águas pluviais); sujidades; craquelamento da camada de douraão; pulverulência da camada pictórica; salinidades por vazamento de águas pluviais; comprometimento de parte da moldura de gesso por umidade e salinidades; manchas de umidade; fissuras e rachaduras; perigo de queda do painel.

Fig.06: Escoramento dos painéis durante processo de instalação dos tirantes (cabos de aço e cintas).

Plano de trabalho realizado: todo o madeiramento recebeu tratamento de descupinização, o estuque foi consolidado com água de cal e resina Nitobond AR; foi projetado e executado um reforço estrutural com cabos de aço e cintas metálicas ligando a calota externa e interna para segurança dos painéis; tratamento das trincas com complemento acrílico. As pinturas foram faceadas e escoradas durante o processo de reforço estrutural (cabos de aço e cintas metálicas fixas na calota externa), depois da retirada das escoras

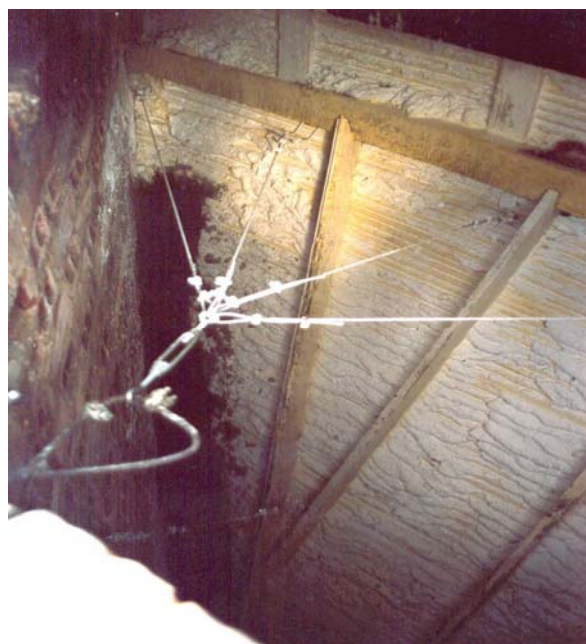
Fig.07: Cabos de aço que sustentam o painel trapezoidal, na face externa do estuque.

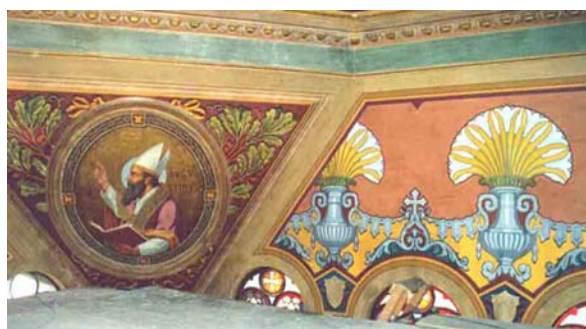
Fig.08: Painel trapezoidal e parede dos vitrais após intervenção de restauro.

receberam tratamento de limpeza com algodão embebido em água deionizada; proteção com resina Paraloid B-72; consolidação da camada pictórica com resina Primal AC33; estucagem e nivelamento da superfície pictórica; tirada de moldes e complementação de partes faltantes da moldura de gesso; reintegração da camada pictórica com tinta preparada de Primal AC33 e pigmentos.

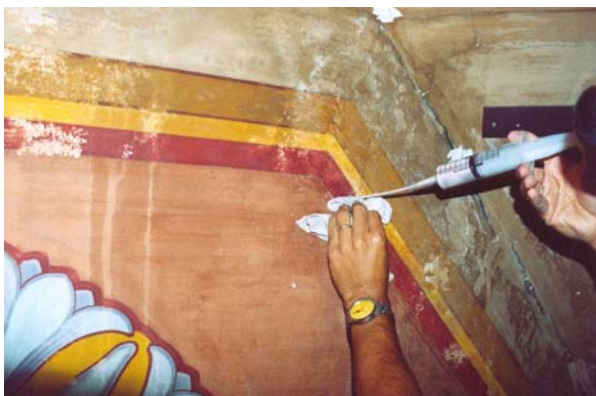
Situação encontrada: sujidades; trincas e fissuras; salinidade, perda de camada pictórica decorrente de vazamentos (águas pluviais); pulverulência da camada pictórica; áreas ocas no suporte.

Fig.09: Consolidação do suporte.

Plano de trabalho realizado: remoção de pó e detritos; compressa para retirada de salinização; proteção das pinturas com resina Paraloid B-72; tratamento das trincas; consolidação do suporte com massa de cal, areia fina e Nitobond; consolidação da camada pictórica com Primal AC33; reintegração com tinta acrílica fosca e tinta preparada de resina Primal AC33 e pigmentos.

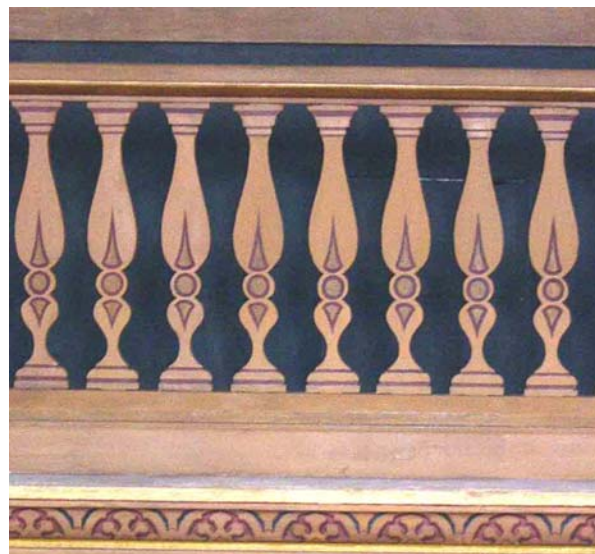
Situação encontrada: sujidades (gordura, fuligens e poeiras); perda e descolamento de camada pictórica.

Fig. 10: Balaustrada após intervenção de restauro.

Plano de trabalho realizado: limpeza com EDTA / sabão neutro; proteção e consolidação com resina Paraloid B-72; nivelamento de lacunas na camada pictórica com massa F-12; reprodução do padrão decorativo; reintegração da camada pictórica com tinta acrílica e tinta preparada de Primal AC33 e pigmentos; proteção com cera microcristalina.
